# **Bolton-ouest – IDEC**

analyse de la qualité de l'eau des ruisseaux /

water quality analysis of the streams

**Bilan de 5 ans / summary of 5 years**

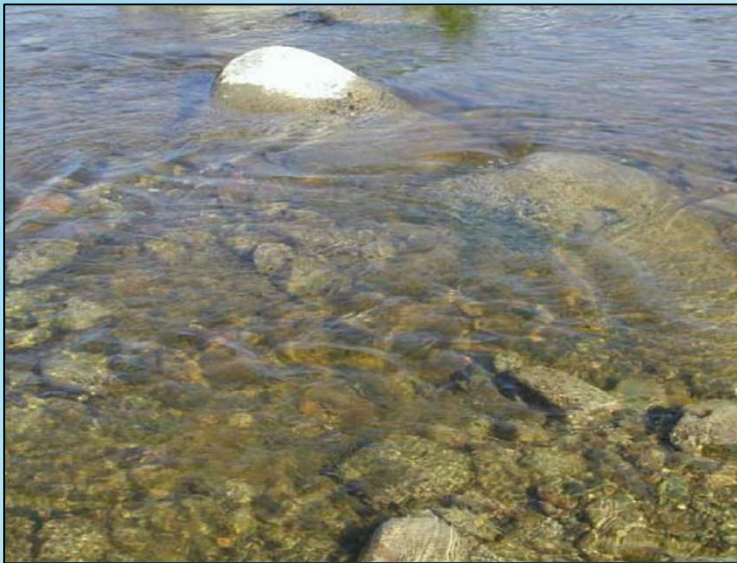
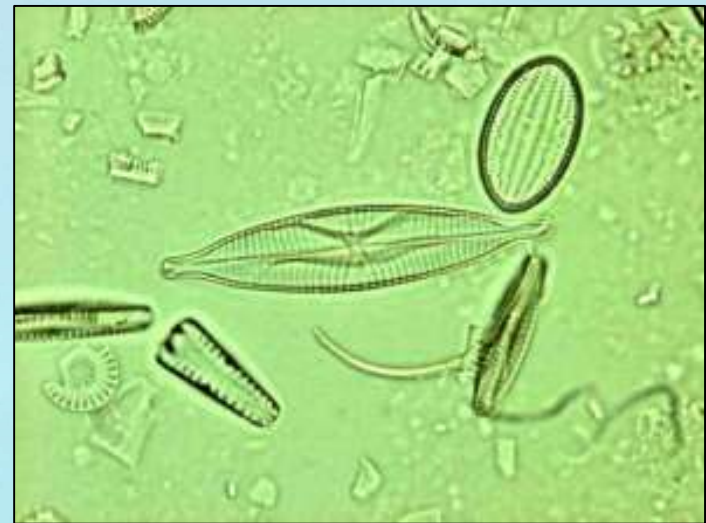
- **Algues unicellulaires**, produisent généralement une teinte brunâtre au fond des cours d'eau.
- Plus de 540 espèces ont été répertoriées dans les rivières de l'Est du Canada (Québec, Ontario).
- **Unicellular algae**, often make a brownish colour on the waterbed.
- Over 540 species have been identified in Eastern Canada streams (Québec, Ontario).
